# DOSSIER DE DIAGNOSTICS TECHNIQUES

Réf dossier n° 35892

Type de bien : Appartement T/3

59 avenue Alsace-Lorraine

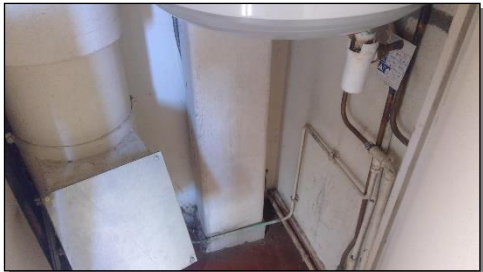
| <i>Repérage</i> | <i>Date</i> | |
|---|---|---|
| Réf : R1 | 19/01/2022 | |

| <i>Repérage</i> | <i>Date</i> | |
|---|---|---|
| | Conduits de fumée | Présence d'amiante |

| Partie de composant à vérifier | Localisation | Prélèvement ou repérage | Critère de décision | Conclusion | Evaluation | Obligation (O) Recommandation (R) |
|---|---|---|---|---|---|---|
| Conduits de fumée | Placard 1 | Repérage | Marquage du matériau | Présence d'amiante | EP | R : Evaluation périodique |

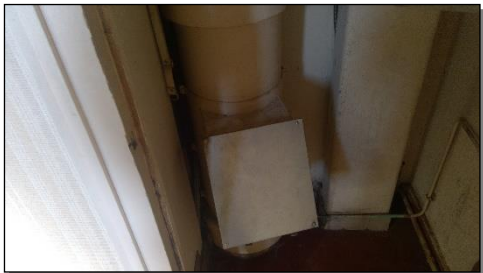
| <i>Repérage</i> | <i>Date</i> | |
|---|---|---|
| Réf : R2 | 19/01/2022 | |

| <i>Repérage</i> | <i>Date</i> | |
|---|---|---|
| | Conduits | Présence d'amiante |

| Partie de composant à vérifier | Localisation | Prélèvement ou repérage | Critère de décision | Conclusion | Evaluation | Obligation (O) Recommandation (R) |
|---|---|---|---|---|---|---|
| Conduits | Placard 1 | Repérage | Marquage du matériau | Présence d'amiante | EP | R : Evaluation périodique |
